Treinbreuk goederentrein

Onderzoek naar aanleiding van het breken van een
spoorstaaftreintrein te Dordrecht en Nispen op
5 november 2015

Datum 24 augustus 2016

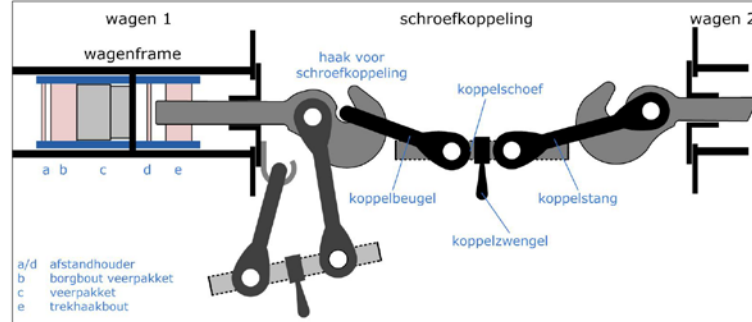
Afbeelding 3: schematische weergave van schroefkoppeling tussen twee spoorvoertuigen

Naar de mening van Voestalpine Railpro en de inspectie is het breken van de trein het gevolg van overschrijding van de maximale trekkracht op het trekwerk³ tussen de eerste en de tweede wagen. Doordat de lading gefixeerd is op de eerste wagen (klemmenwagen) en in de lengte richting kan rollen over de 2^e – 21^{ste} wagen wordt bij remmen het grootste deel van de massa van de lading (540 ton) als kracht in de lengte richting overgebracht op de klemmenwagen. Als gevolg van deze (opduwende) kracht remt de klemmenwagen minder snel af dan de daarachter rijdende wagens. De 2^e tot 21^{ste} wagen gaan bij een remming 'hangen' aan de daarvoor rijdende wagens (Afbeelding 1 en Afbeelding 2). Elke wagen heeft een remvermogen van circa 50 ton. Door dit 'hangen' komt er een trekkracht op het trekwerk, de ontstane trekkracht kan zelfs zo groot worden dat de verende werking van de veer van het trekwerk teniet wordt gedaan (maximaal belast) en de schroefkoppeling (i.c. de trekhaak) zijn maximale belasting heeft bereikt of al overschreden (Afbeelding 3 en Afbeelding 4).

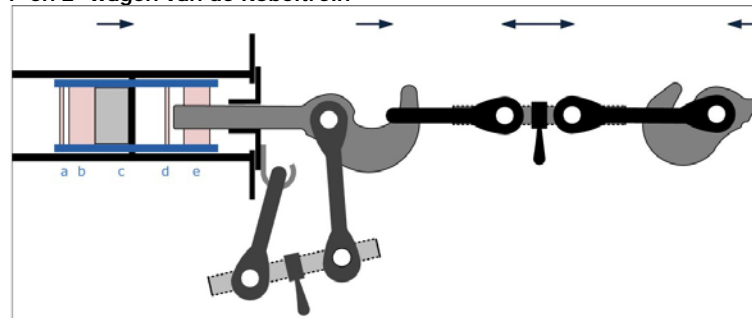
Afbeelding 4: schematische weergave van maximale belasting schroefkoppeling tussen de 1^e en 2^e wagen van de Robeltrein

Toelichting: in tegenstelling tot Afbeelding 3 is de schroefkoppeling gespannen, is het verenpakket (c) van de trekhaken maximaal ingedrukt, is haak links vervormd en is het oog van de haak rechts waarin de schroefkoppeling bevestigd uitgerekt.

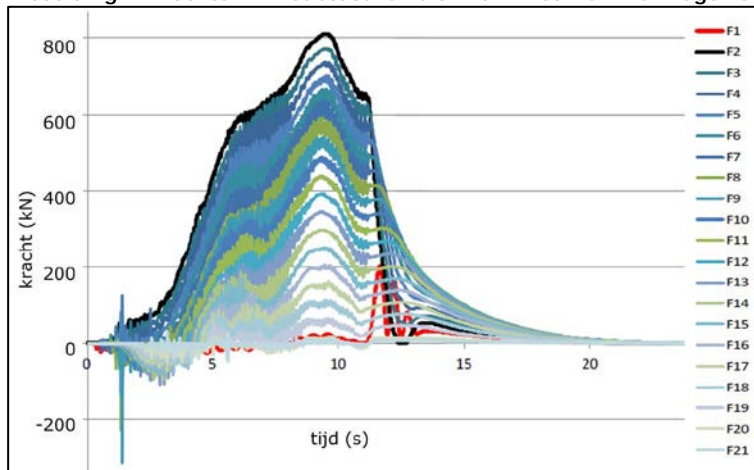
Afbeelding 7: krachten in het stoot- en trekwerk met klemmenwagons als 1^e wagon in de trein

In het kader van dit onderzoek heeft Voest Alpine Railpro simulaties laten uitvoeren naar de krachten op de schroefkoppelingen tussen de wagens [8] (Bijlage E). De belangrijkste bevindingen uit de simulaties zijn: de berekende trekkracht op de schroefkoppeling tussen de klemmenwagens in de eerste positie en de tweede wagen bereikt een waarde boven 800 kN (Afbeelding 6, Afbeelding 7). Bij simulaties van een reguliere goederentrein ontstaat een maximale trekkracht van 100 kN (Bijlage E).

De Robeltrein is voorzien van een sterker⁶ trekwerk tot 85 ton (schroefkoppeling, met een trekhaak tot 100 ton). De gesimuleerde trekkracht komt in de buurt van de treksterkte van het trekwerk in de Robeltrein.

De simulaties van Dekra Rail tonen aan dat bij de speciale en unieke spoorstaaf-transporttrein de schroefkoppelingen veel zwaarder worden belast dan bij reguliere goederentreinen. Voest Alpine Railpro en de inspectie constateren dat het trekwerk van de Robeltrein met de klemmenwagens als eerste wagen op de grens zit van de mogelijkheden. De schroefkoppeling bij de klemmenwagens wordt belast tot aan de maximale treksterkte van de schroefkoppeling; de marge is gering.

De grafiek toont de ontwikkeling in de tijd van de krachten (kN) in het stoot- en trekwerk na het inzetten van een remming. De lijnen tonen de krachten voor de afzonderlijke koppelingen: F1, F2, ..., F21, de trekkracht op schroefkoppeling is positief en de drukkracht op buffers is negatief.

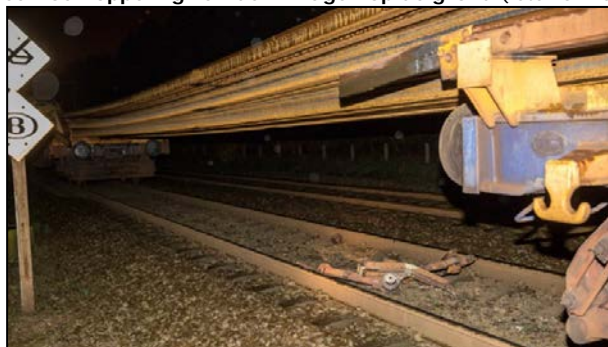
Afbeelding 9: foto van gebroken trein bij Nispen, op de voorgrond ligt het van trekwerk de schroefkoppeling van de 2^e wagen op de grond (foto: Omroep Brabant)

Bij het onderzoek ter plaatse constateert de inspectie dat het trekwerk volledig uit de 2^e wagen is getrokken; ook de vervormingen aan de verschillende onderdelen duiden op een grote kracht op het trekwerk. Tussen de beide wagens is een ruimte van ongeveer 13 meter (Afbeelding 9). Alle onderdelen van het trekwerk zijn op de locatie aanwezig. Met uitzondering van de afgebroken trekhaakpunt van de 1^e wagen, die heeft Locon Benelux meegenomen na de eerdere treinbreuk bij de Dordtse brug.
